截至5月24日水源地专项督查新发现问题汇总表

典型案例一

汕头市韩江外砂河饮用水水源地一级保护区存在畜禽养殖污染

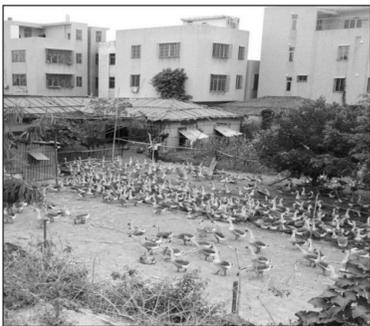
督查组现场检查发现,广东省汕头市龙湖区韩江外砂河一级饮用水水源地保护区内存在一处无证无照的肉鸡养殖场,未按要求搬迁关闭。该养殖场占地面积约2500平方米,饲养肉鸡600只,大量养殖废水和畜禽粪便直排保护区内。

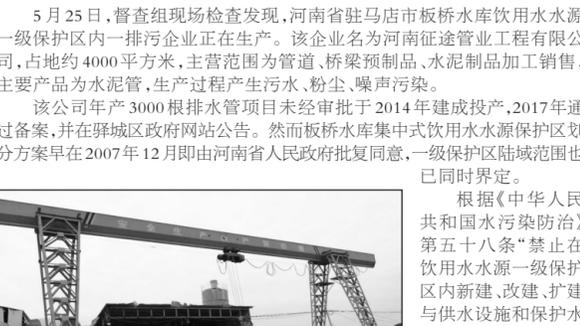
典型案例二

驻马店市板桥水库饮用水水源地一级保护区存在企业排污

5月25日,督查组现场检查发现,河南省驻马店市板桥水库饮用水水源地一级保护区内一排污企业正在生产。该企业名为河南征途管业工程有限公司,占地约4000平方米,主营范围为管道、桥梁预制件、水泥制品加工销售,主要产品为水泥管,生产过程产生污水、粉尘、噪声污染。

该公司年产3000根排水管项目未经审批于2014年建成投产,2017年通过备案,并在驻马店市政府网站公告。然而板桥水库集中式饮用水水源地保护区划方案早在2007年12月即由河南省人民政府批复同意,一级保护区陆域范围也已同时界定。

根据《中华人民共和国水污染防治法》第五十八条“禁止在饮用水水源地一级保护区内新建、改建、扩建与供水设施和保护水源无关的建设项目;已建成的与供水设施和保护水源无关的建设项目,由县级以上人民政府责令拆除或者关闭”,该企业明显属于违法企业。
