中央生态环境保护督察典型案例

江西省九江市德安等县区能耗总量控制不力
高耗能行业无序发展

北海“蓝碳”红树林“伤不起”

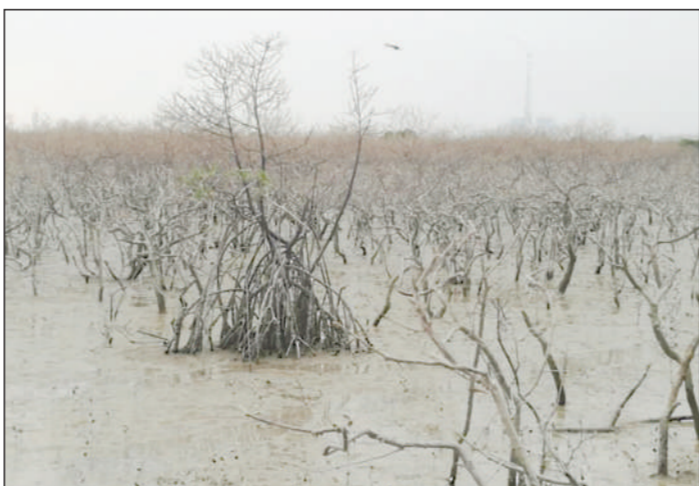
图为成片死亡的红树林。
中央生态环境保护督察组供图

近日,中央第七生态环境保护督察组通报广西北海红树林破坏典型案例里提到:“2017年,受损面积8.25亩;至2018年,受损面积为71.55亩;到2019年,受损面积增至141.3亩;截至2020年,受损面积累积已达257.6亩。死亡数量高达37988株,部分树龄已达30多年。”

“为什么补种树种的塑料盆仍然在土里?塑料盆以后怎么处理?”督察人员蹲下身子,一层一层挖开附着在根部的泥土,有些补种的红树林树苗已经死亡。看到如此不负责任的补种,督察人员不由得忧心忡忡。
