督察典型案例追踪②

脱硫脱硝设施处理能力严重不足,超低排放改造“标杆”长期偷排漏排

山西太谷恒达煤气化公司将排污设施当“摆设”

株洲市主城区老旧污水管网改造为何说不清?

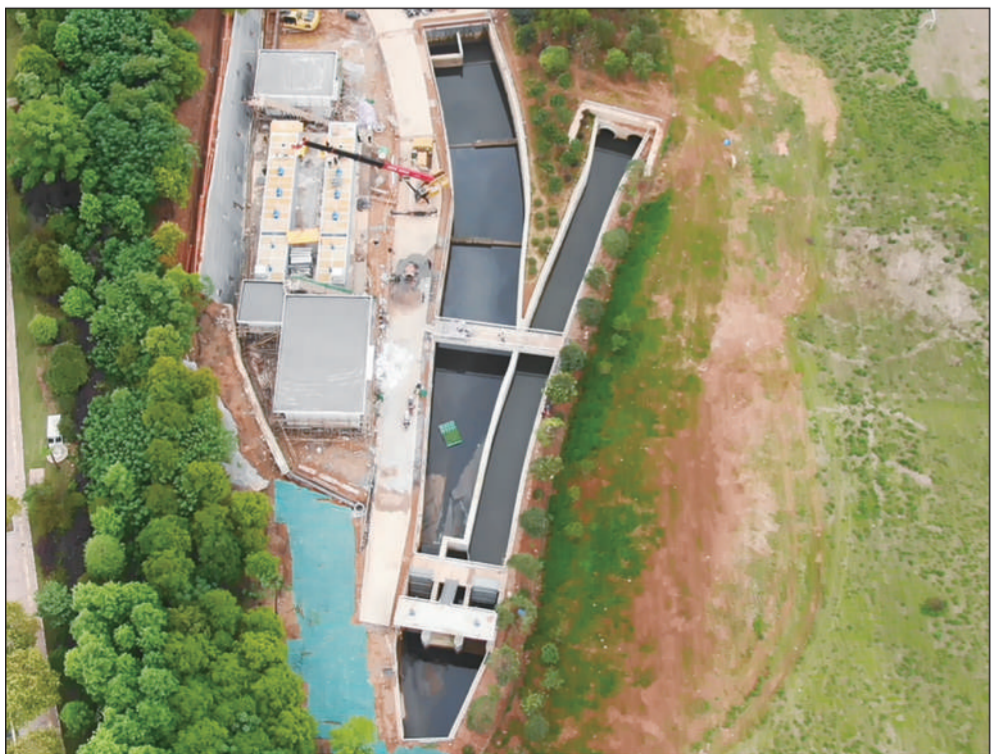
例如花南泵站,处于饮用水水源二级保护区,虽建有污水提升泵站,但仅能做到降雨量在8毫米以下时不排污。2019年至2020年,经此泵站排入湘江的雨污混流水高达870万立方米。这一数量,相当于4603个标准游泳池的水量。

花南泵站调节池有大量生活污水混入。
